# INFORME DE NECESIDAD ESCOMBRERA LUMBISI – SIMÓN BOLÍVAR EMGIRS-EP

14 DE FEBRERO DEL 2024

| | | <b>N.º Informe</b> | INFORME TECNICO N°EMGIRS-EP-GOP-CES-2024-026-IT |

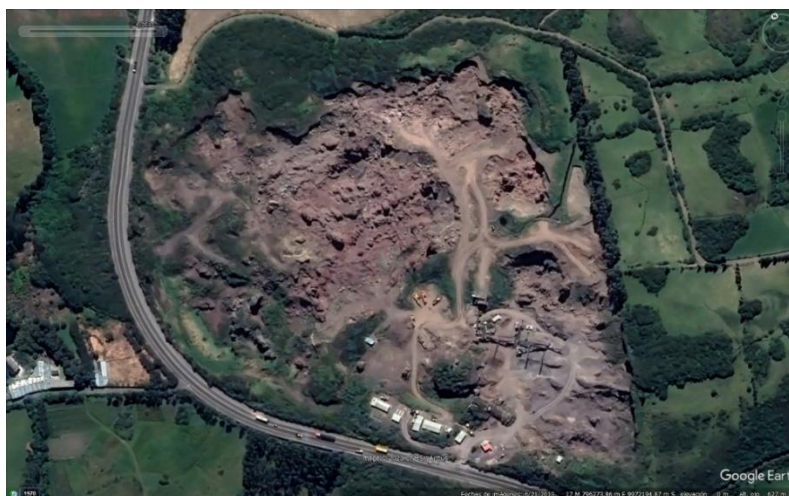
*Fotografía 1 Vista aérea Concesión minera Casantopamba*

Ubicado en la autopista E35, cercano al Relleno Sanitario el Inga, operaba la concesión minera Casantopamba (Fotografía Nro. 1). Una vez culminada la actividad del operador minero, el área de explotación requería un proceso de remediación ambiental, tomando en cuenta que se trataba de extracción a cielo abierto, con un impacto significativo en el medio ambiente, como deforestación, pérdida de hábitats y contaminación del agua y suelo.

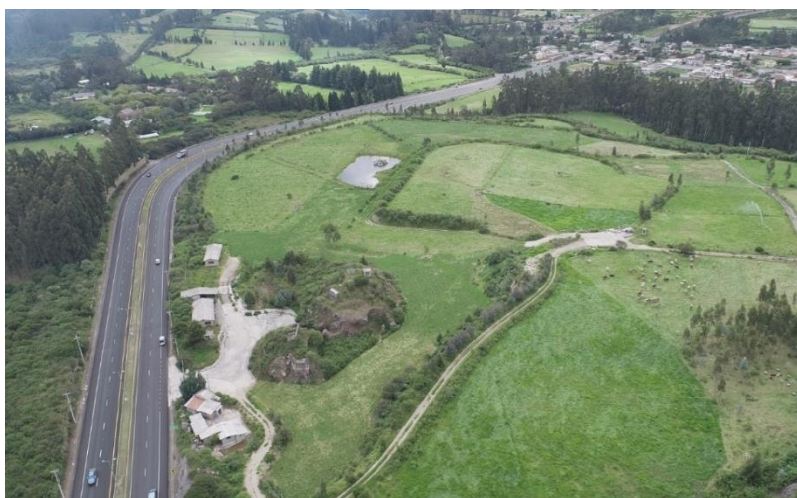
*Fotografía 2 Vista aérea de área de Concesión Minera*

Actualmente, el resultado de utilizar este sitio para la disposición de escombros ha conducido a la regeneración de una vasta extensión de terreno. La rehabilitación y recuperación del área han permitido rellenar las áreas excavadas, la siembra de vegetación y la restauración del suelo a un estado apropiado para su uso futuro. (Fotografía Nro. 2).

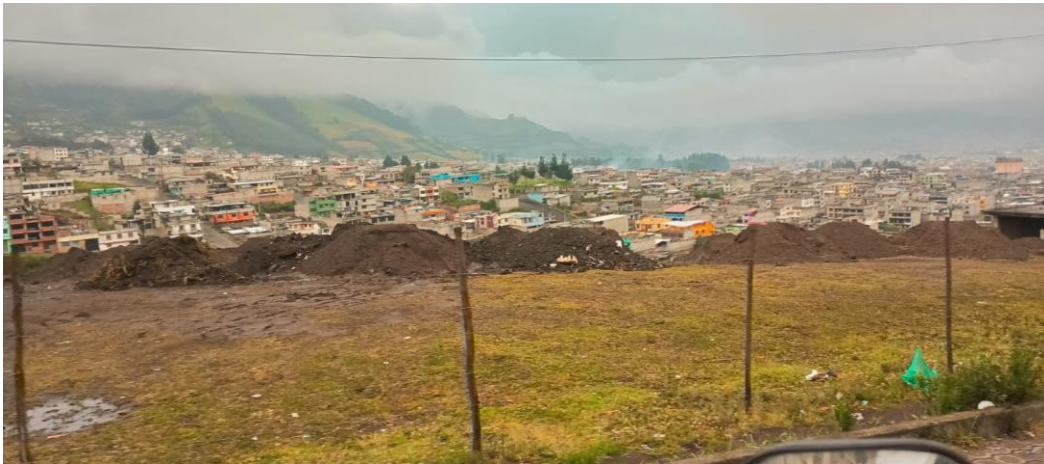
Fotografía 3 Disposición ilegal en sector de Guamaní

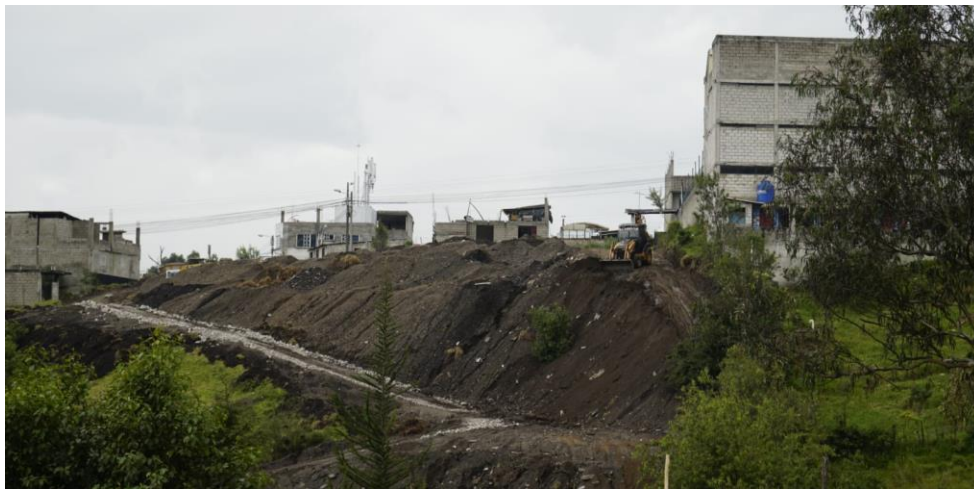
Fotografía 4 Disposición ilegal en sector de Guamaní

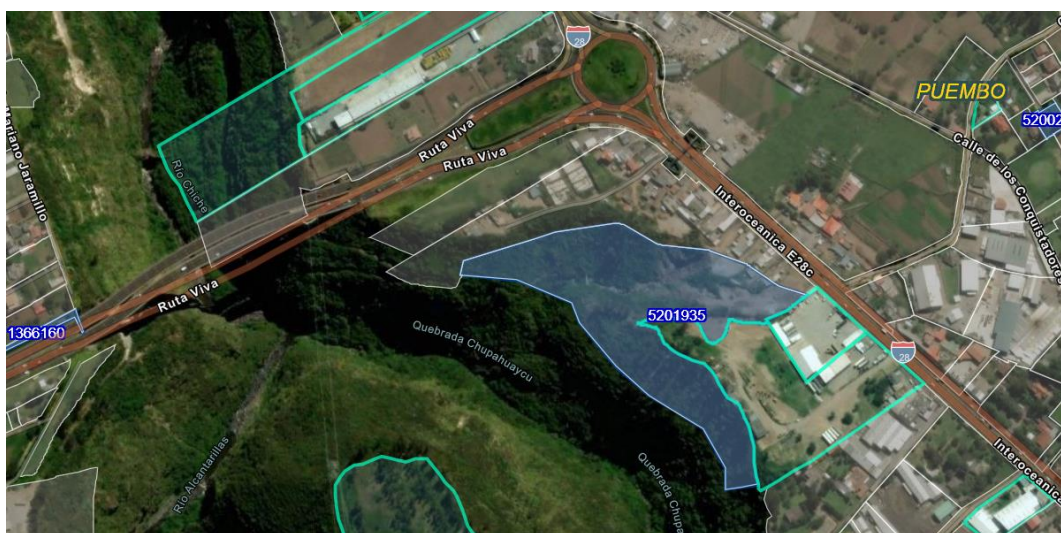
*Fotografía 5 Ubicación de zona de disposición ilegal*

Cercano al Puente sobre el Río Chiche, en la autopista E28, los ciudadanos propietarios de los predios colindantes a la Quebrada Chupahuaycu han permitido la disposición ilegal de material para rellenar sus terrenos, inclusive afectando el predio municipal Nro. 5201935.

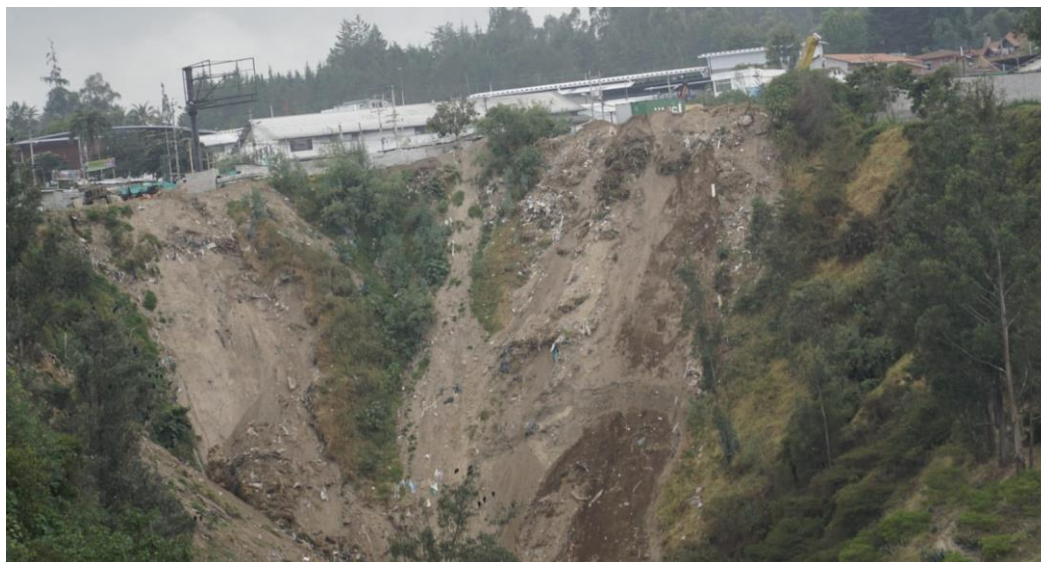
*Fotografía 6 Disposición ilegal en quebrada Chupahuaycu*

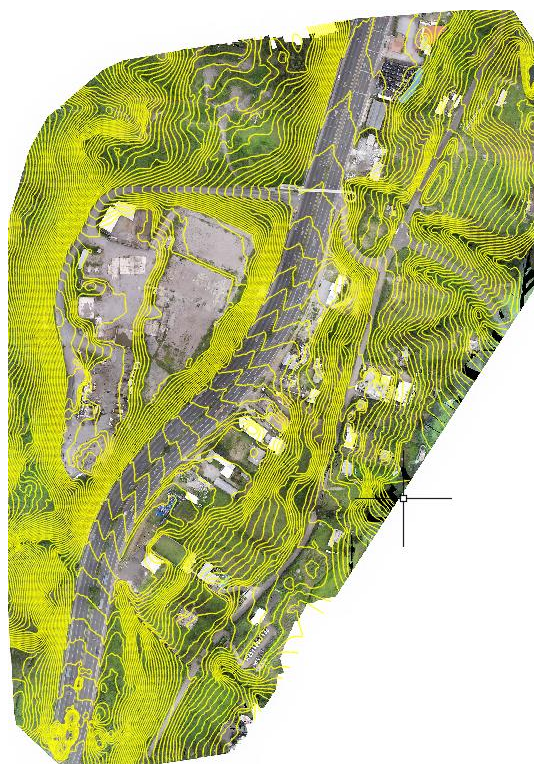
*Ilustración 7 Topografía del área de interés*

En la ilustración 2 se puede identificar que la topografía de la zona de implantación de la escombrera corresponde a un lugar que anteriormente era utilizado como un espacio para realizar deporte, debido a que tenía varias canchas de fútbol de césped sintético. A partir de las características del predio se puede determinar la zona de aprovechamiento, la cual tiene acceso directo a la Av. Simón Bolívar.

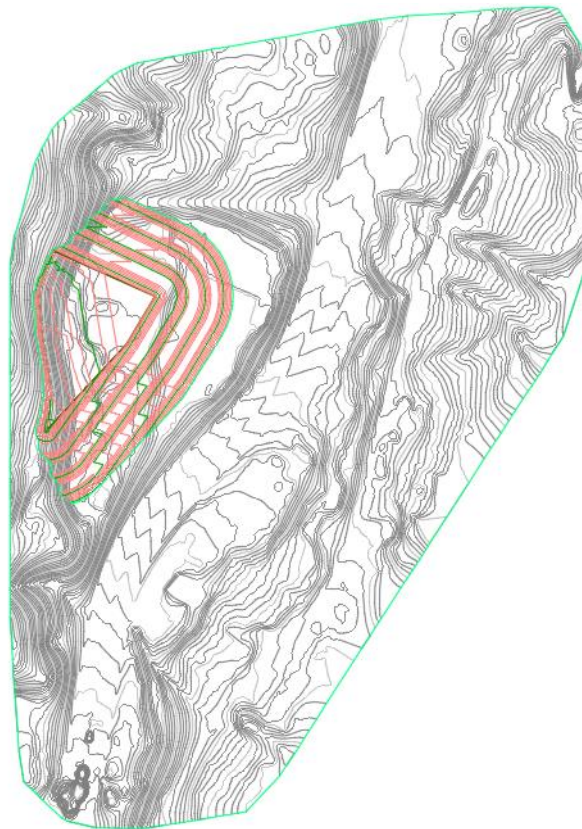
*Ilustración 9 Implantación de escombrera*

- Área total del predio: 7,73 Ha
- Área de operación: 2,64 Ha
- Área efectiva de escombrera: 2,64 Ha
- Geometría de Talud
- Altura: 7 metros
- Pendiente: 1,50H : 1V
- Ancho de Berma: 7 m
- Capacidad estimada: 308.400 m<sup>3</sup>
- Tiempo estimado de Uso: Proyectando un ingreso mensual de 22 000 m<sup>3</sup>, el tiempo de vida útil será de 14 meses y para el adecentamiento y cierre técnico será de 6 meses.

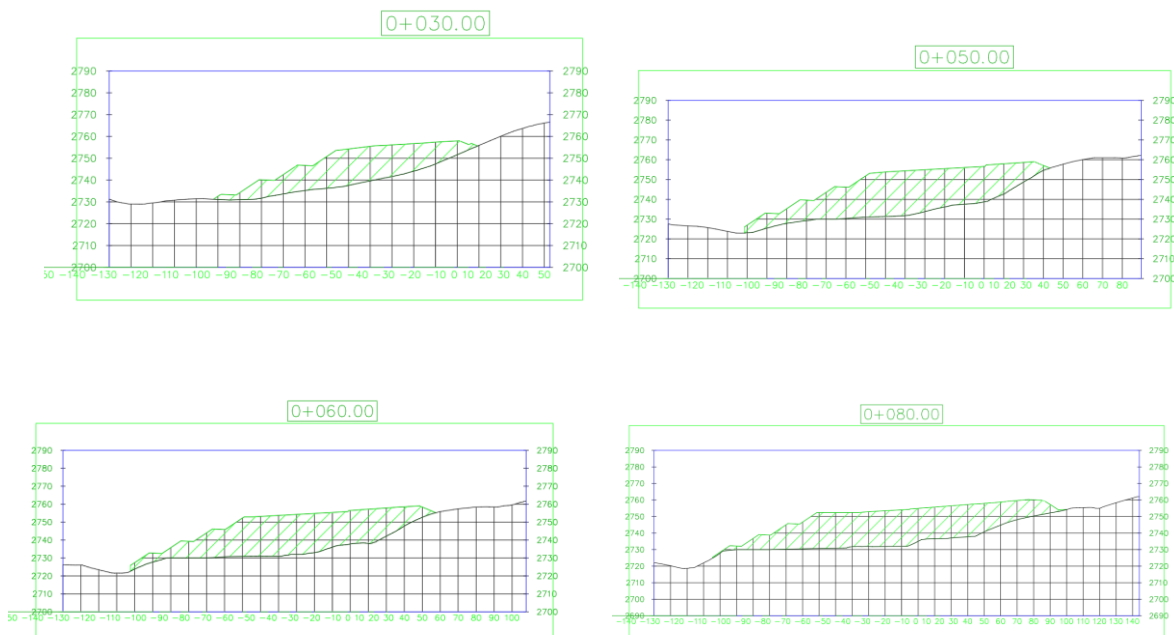
*Ilustración 11 Eje de plataforma y secciones transversales*

En la ilustración 6 se muestra el tipo de secciones que se implementaría en la propuesta, misma que se conformará mediante la metodología ascendente superpuesta para formar terrazas estabilizadoras.

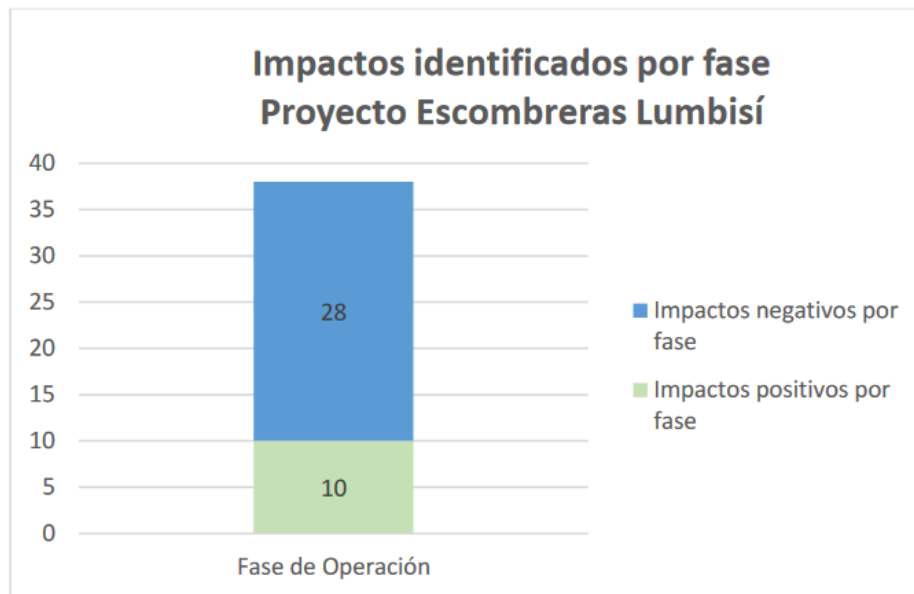
Ilustración 1 Impactos identificados en el Proyecto Escombrera Lumbisi.

Con base a la metodología empleada, los medios en los cuales se identificaron y evaluaron los impactos positivos y negativos en las fases de exploración y operación del proyecto Escombreras Lumbisi (Ilustración 2) se determinó que el 34% de los impactos de relacionan al medio social, 37% al medio físico/paisaje y el 29% al medio biótico.

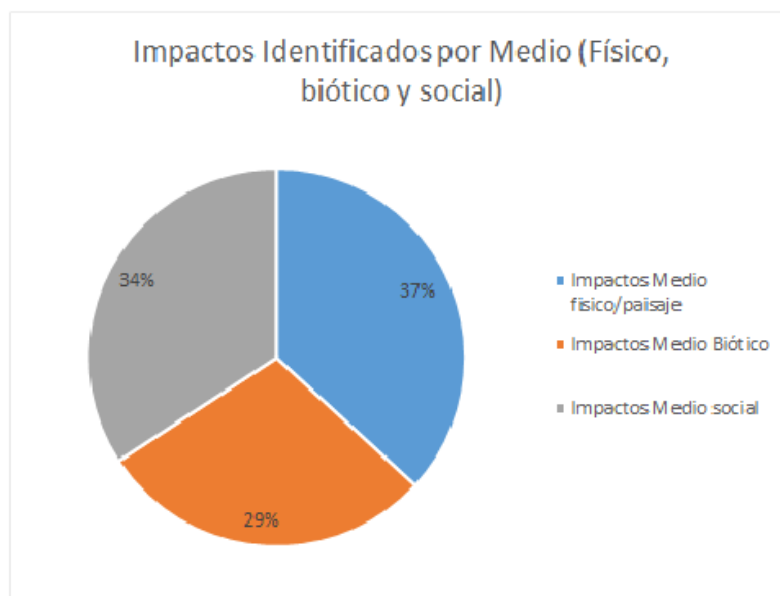
Ilustración 2 Impactos Identificados por Medio (Físico, biótico y social).

Con base a la evaluación de impactos ambientales, se determina que los impactos ambientales causados por la operación de acuerdo al grado de severidad se categorizan como impactos negativos leves con un 79%, es decir, la carencia de impacto o la recuperación inmediata tras el cese de la acción. No se necesita prácticas mitigadoras.

Existe un 31% de impactos negativos moderados en las cuales la recuperación de las condiciones iniciales requiere cierto tiempo. Se precisan prácticas de mitigación simples. Los impactos están relacionados con la afluencia vehicular por lo que los vehículos que transporten carga dentro de la Escombrera usarán medidas de control de polvo de acuerdo a la normativa vigente. Por otro lado, es necesaria la implementación de un proceso de restauración forestal con especies nativas del área ya que se son afectadas por la operación. (GGE-CASS-2024-012, 2024, p.23)

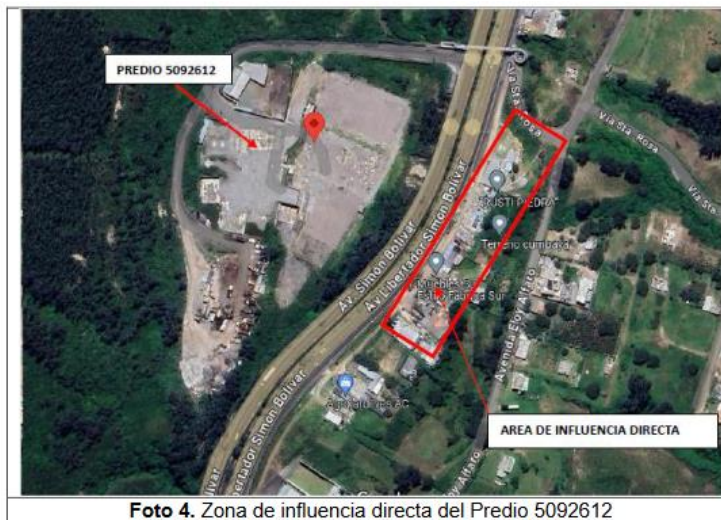
El predio 5092612 está cerca del ingreso a la comunidad de Santa Rosa de Cumbayá, sin embargo, al tratarse de escombros, los cuales no generan malos olores, esta comunidad no se vería afectada por la presencia de volquetas y el ruido que se generó con la operación de la escombrera.

Este predio de acuerdo con información recabada es privado, por lo que, de disponerse su uso para escombrera, la EMGIRS-EP debería realizar los trámites respectivos para su expropiación y uso. Esto podría generar un problema con los propietarios del predio.
